**RELATÓRIO TÉCNICO
ANÁLISE DE ARVOREDO
AVENIDA DA REVOLUÇÃO, ALCOCHETE, FEVEREIRO DE 2024**

No âmbito do processo por ajuste direto N.º 950 de 04.08.2023, requisição n.º 1058, a equipa técnica especializada da **SEQUOIA VERDE**, realizou, no passado dia 21 de fevereiro, a análise do arvoredo em alinhamento arbóreo na Avenida da Revolução – Alcochete (fig. 1).

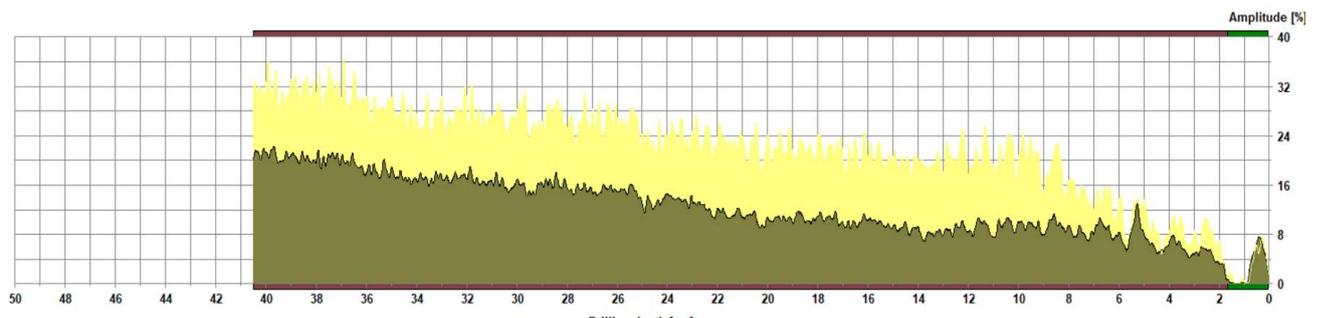
Gráfico 1 – Resistograma efetuado numa árvore sã.

A análise do primeiro resistograma revela uma zona até 2 cm de profundidade de amplitude reduzida, correspondente aos tecidos que antecedem o lenho – casca / floema /câmbio líbero-lenhoso - passando a uma amplitude mais elevada quando a agulha inicia a perfuração no lenho; os vários picos que se observam ao longo da leitura correspondem à diferença de resistência imposta à entrada da agulha pelo lenho primaveril e pelo lenho de final de estação; ao longo da leitura observa-se ainda uma uniformidade normal para a espécie arbórea em questão.

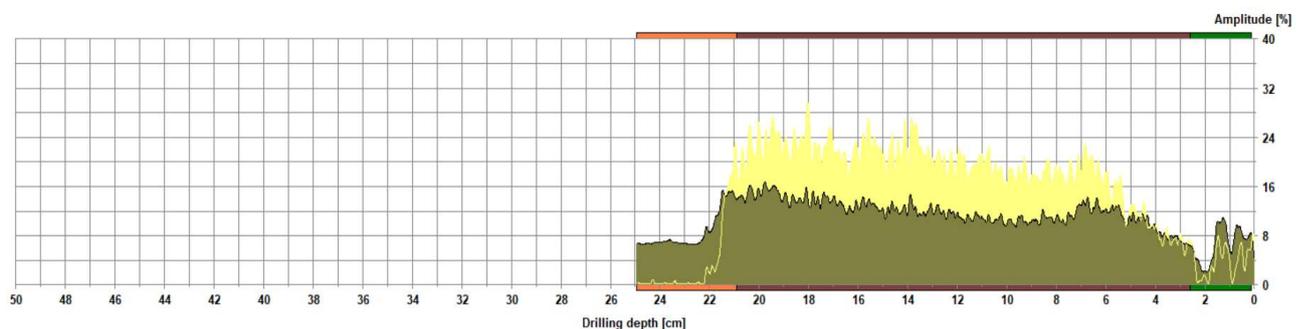
Gráfico 2 – Resistograma efetuado numa árvore com uma infeção por um basidiomiceta xilófago.

Por sua vez, no segundo resistograma verifica-se a partir de 20,92 cm de profundidade, uma quebra drástica da amplitude, mais acentuada na curva de alimentação, em como a ausência da definição dos picos que representam os anéis de crescimento do lenho, o que resulta da degradação enzimática dos tecidos xilémicos por um basidiomiceta xilófago; a partir de 20,92 cm de profundidade estamos na presença de uma podridão em avançado estado de degradação do lenho; a anteceder este defeito verifica-se a presença de uma concha de lenho são ainda suficiente, neste caso concreto, para a correta transmissão dos esforços físicos; não obstante, o defeito não se encontra compartimentado, pelo que se prevê a sua evolução.

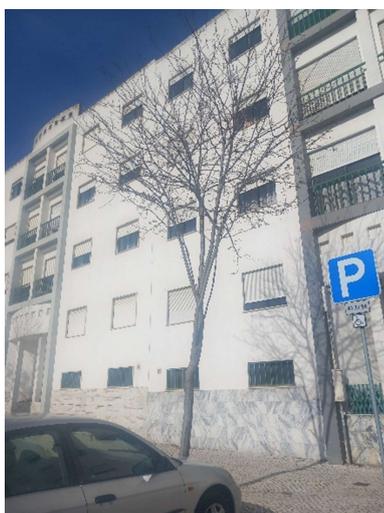
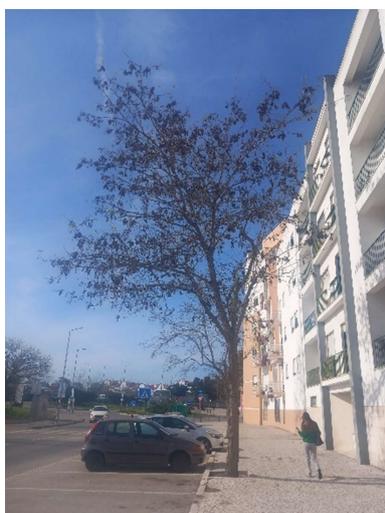
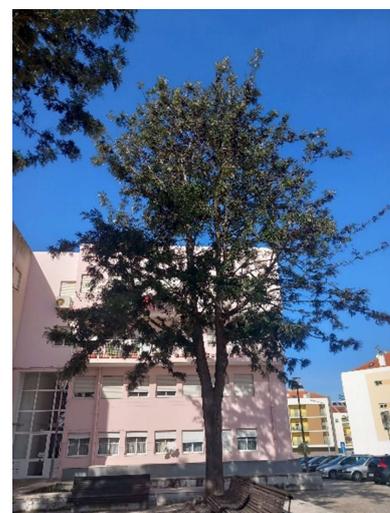
Figura 3 – Aspeto geral: (a) exemplar de *R. pseudoacacia* jovem-adulto; (b) exemplar de *R. pseudoacacia* adulto; (c) exemplar de *G. robusta*.

Em termos de vitalidade os exemplares de *R. pseudoacacia* evidenciam um vigor vegetativo moderado a razoável ao passo que o exemplar de *G. robusta* demonstra um bom vigor.

De modo geral, as suas copas apresentam-se frondosas, assinalando-se no seu interior alguns ramos secos de diâmetro inferior a 5 cm.

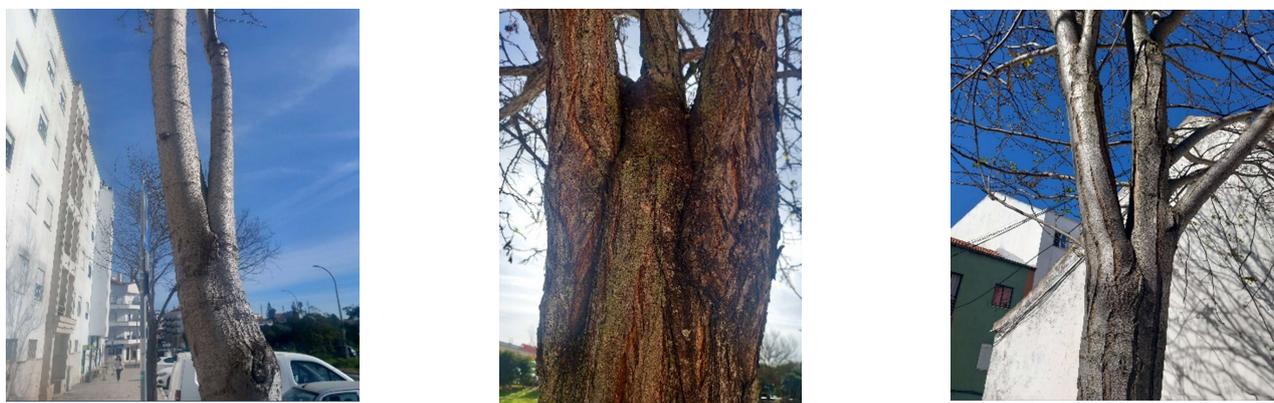
Em termos de ramificação salienta-se a presença de ângulos de inserção muito fechados nos vários exemplares de *R. pseudoacacia*, já com desenvolvimento significativo de casca inclusa (fig. 4), um defeito estrutural que por impedir a correta flexibilidade do ramo em resposta ao vento ou mesmo ao seu próprio peso, conduz ao desenvolvimento de fissuras internas que, ao evoluírem poderão originar a fratura do mesmo; com efeito no exemplar ID 2 944 já se verifica a presença de fissura aberta a afetar a inserção de 3 dos seus ramos estruturais (fig. 5), assumindo os mesmos uma probabilidade de rutura elevada, sem possibilidade de mitigação mantendo os ramos.

Figura 4 – Ramos evidenciando inserção deficiente.

1. Substituição dos exemplares de *R. pseudoacacia* ID's 2 944, 2 957 e 2 959, por não se considerar possível a mitigação do potencial risco de rutura associado, a um nível aceitável, através de corretas intervenções de arboricultura;
2. Intervenção de poda dos restantes exemplares de *R. pseudoacacia* no intuito de se suprimirem ramos secos e reduzirem ramos com inserção deficiente, na axila de um ramo lateral escolhido de acordo com a sua orientação, vigor e dimensão (diâmetro do tira-seiva deverá ser pelo menos 1/3 do diâmetro do ramo suprimido), com o objetivo de se mitigar o potencial risco de fratura associado às inserções com casca inclusa;
3. Intervenção de poda do exemplar de *G. robusta* ID 2 975 para supressão de ramos secos;

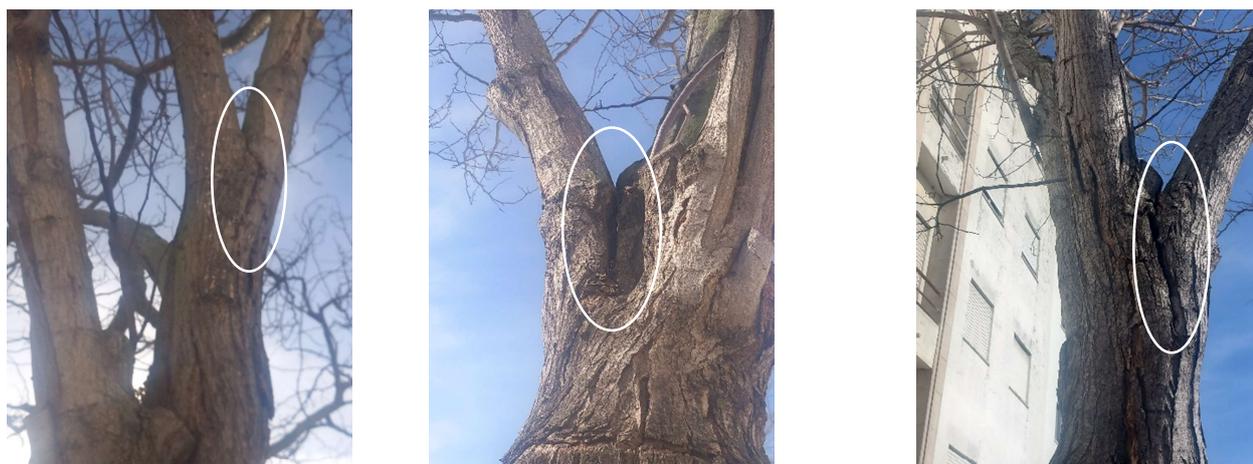
Figura 5 – Presença de fissuras abertas na secção de inserção de três dos ramos estruturais do exemplar ID 2 944.

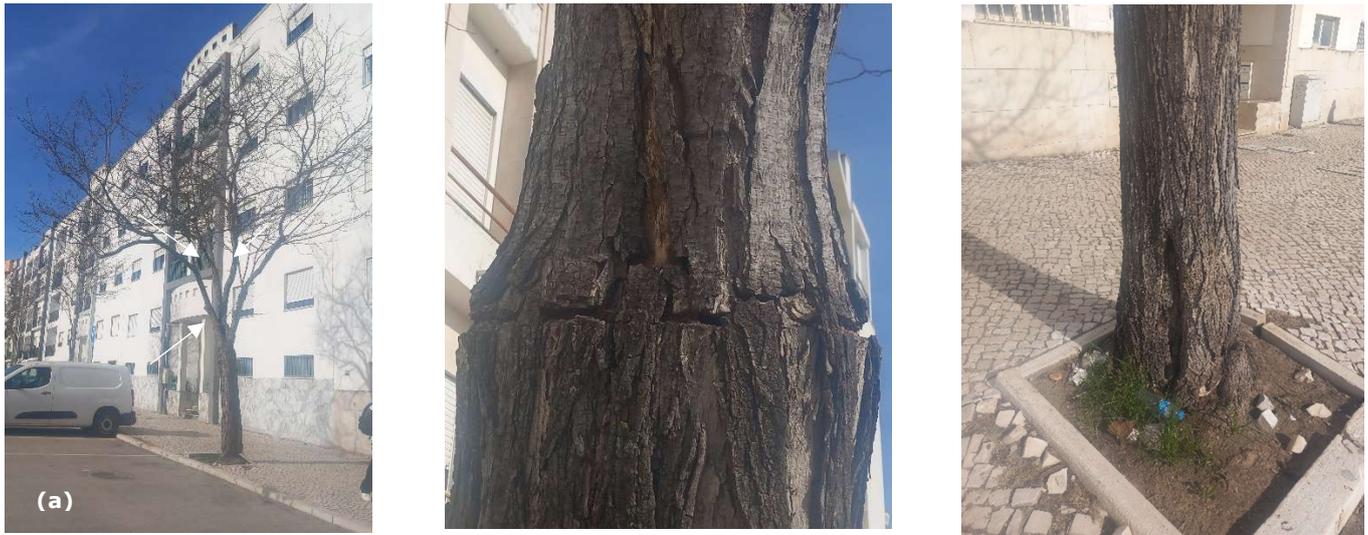
Nesta árvore verifica-se ainda a morte de câmbio líbero-lenhoso na secção de enxerto e a presença de lesão no colo entre 0 e 65 cm de altura, com podridão dos tecidos internos expostos, em avançado estado de degradação (fig. 6); na secção afetada pela lesão anteriormente referida, obteve-se um resultado positivo no teste do martelo de arborista. Dado estado de debilidade geral deste exemplar arbóreo considerou-se desnecessário o cumprimento da terceira etapa do protocolo.

Figura 6 – Exemplar ID 2 944: (a) Aspeto geral destacando-se os três ramos afetados por fissuras abertas; (b) morte de câmbio líbero-lenhoso na secção de enxerto; (c) lesão no colo com podridão de lenho.

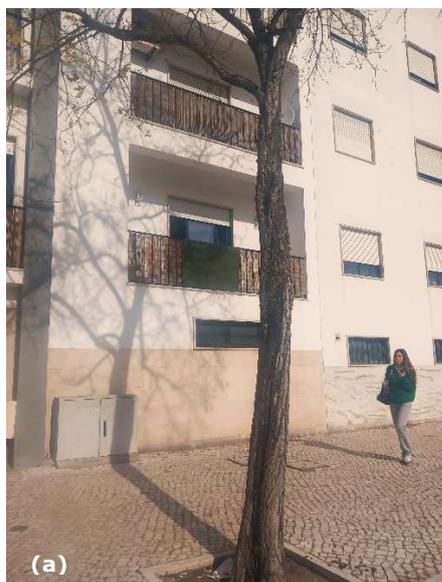
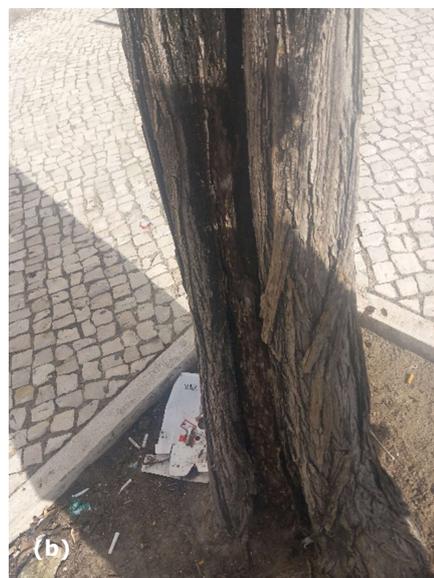
Nos exemplares ID's 2 957 e 2 959 foram também observadas lesões ao nível do colo e eixo principal, com podridão dos tecidos internos expostos, em avançado estado de degradação do lenho, afetando a secção de inserção dos ramos estruturais (fig. 7); em ambas as árvores obteve-se um resultado positivo no teste do martelo de arborista. Tal como na árvore ID 2 944, também nestas árvores não se considerou necessário, pela evidente fragilidade dos seus eixos principais e inserção dos seus ramos, o cumprimento da terceira etapa do protocolo.

Figura 7 – Presença de lesões extensas e graves sobre o eixo principal dos exemplares: (a) ID 2 959; (b) 2 957.

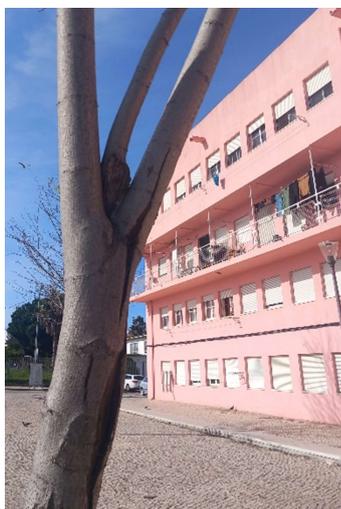
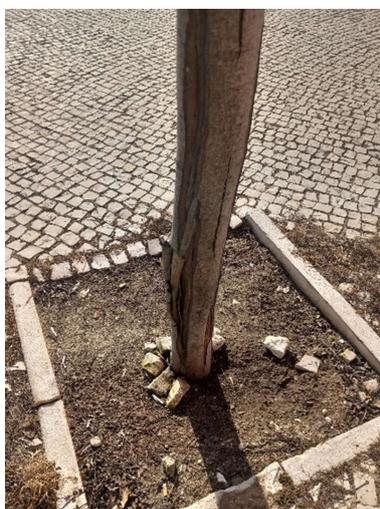
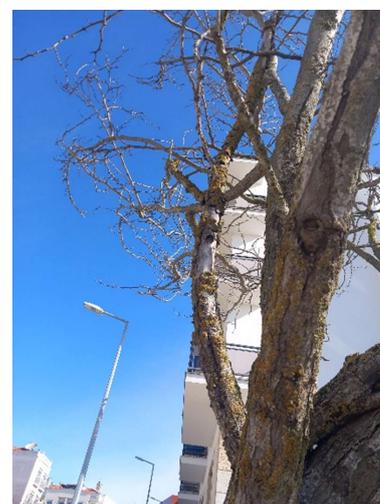
Nas restantes robínias, inclusivamente nas jovens-adultos, foram observadas secções longitudinais ao longo dos ramos e eixos principais com morte de câmbio líbero-lenhoso (fig. 8), não se tendo, contudo, observado eventuais frutificações de um agente causal, o que é expectável dada a altura do ano.

Figura 8 – Árvore em estudo evidenciando secções com morte de câmbio líbero-lenhoso e destacamento de casca.

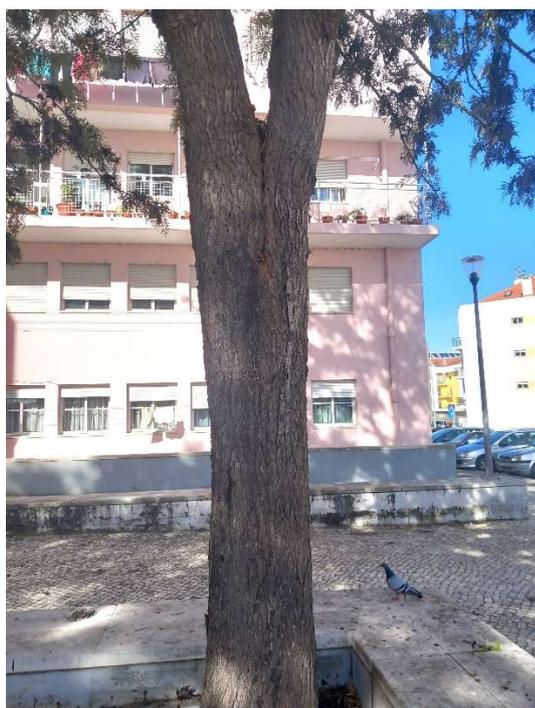
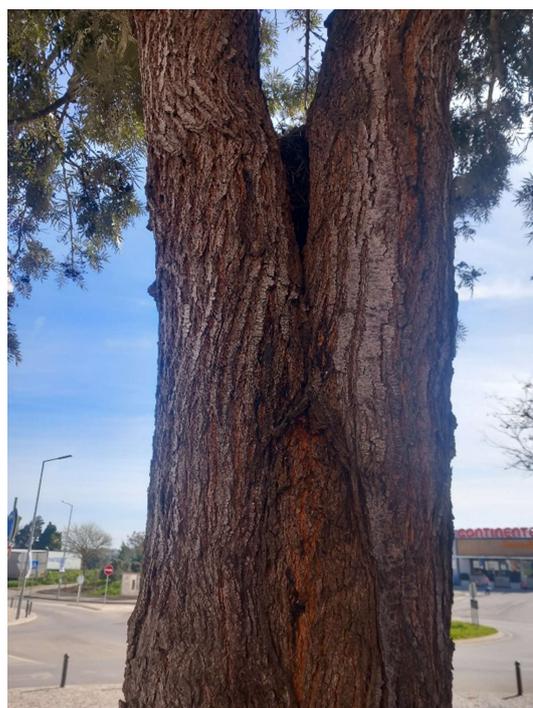
Por último, e para o exemplar de *G. robusta*, ID 2 975, apenas é de se acrescentar a bifurcação do eixo principal com desenvolvimento de casca inclusa na zona de inserção e ligeiro crescimento adaptativo (fig. 9); este quadro sintomatológico indica-nos que já existe uma fissura interna resultante das forças de atrito geradas entre as cascas dos dois ramos codominantes aquando da sua oscilação pelo vento, no entanto, e pelo tipo de crescimento adaptativo a árvore está a conseguir compensar, com este lenho de reação, o equilíbrio mecânico da secção.

Figura 9 – Aspeto geral da bifurcação do eixo do exemplar de *G. robusta* ID 2 975.

4. Aplicação de uma espia não abrasiva no terço superior dos ramos codominantes do exemplar de *G. robusta* ID 2 975, com o objetivo de mitigar os esforços físicos impostos na inserção dos mesmos.
